Perronkappen Amsterdam CS

Nieuwe fundering voor de 130 jaar oude perronkappen van Amsterdam Centraal Station

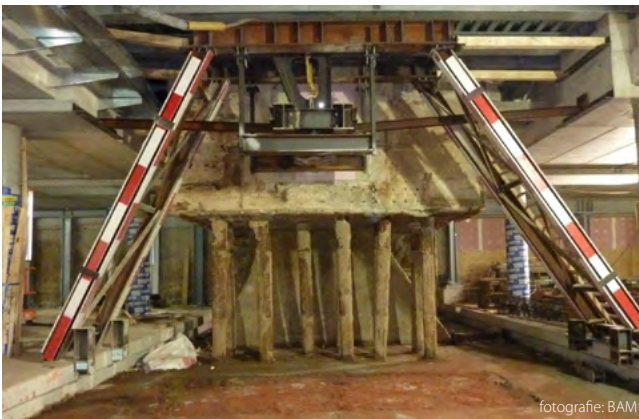
Om de bestaande fundaties van de perronkappen te kunnen slopen moesten de perronkappen omhoog gehouden worden. Wagemaker heeft een ondersteuningsconstructie ontworpen die de perronkappen kon dragen zonder dat er grote vervormingen in de perronkappen optreden. De eisen zijn strikt: de vervormingen van de voetplaten van de bestaande kapsteunpunten mochten niet meer zijn dan verticaal +5 mm en -15 mm en horizontaal 10 mm. Monumentenzorg eist dat de staalconstructie ongeschonden de verbouwing doorstaat en het vervangen van klinknagels door bouten is niet toegestaan.

Gekozen is om een aantal stalen frames te maken en in te zetten bij perron 4 die na modificatie herbruikbaar zijn bij perron 3. Alle strikte eisen leidden ertoe dat gekozen is om het gietijzeren bovenzadel op te vangen met 'hockeystickvormige' stalen platen.
